Lufthygienische Situation an der Seebahnstrasse 2006-2011

Zusammenfassung und Schlussfolgerungen

Bericht Nr. 20111125

Zürich, November 2011

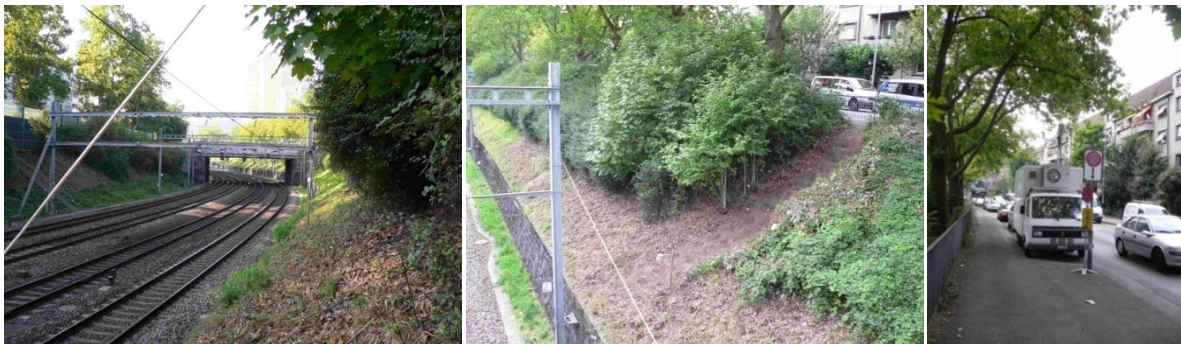
Abb. 4 Situation am Messort Seebahnstrasse

Der Passivsammler (PS) "Seebahnstrasse Messstation" war am Messfahrzeug, direkt am Fahrbahnrand auf ca. drei Metern Höhe montiert, während der ebenfalls am Fahrbahnrand montierte Passivsammler "Seebahnstrasse Ost" auf gut anderthalb Metern Höhe angebracht war.

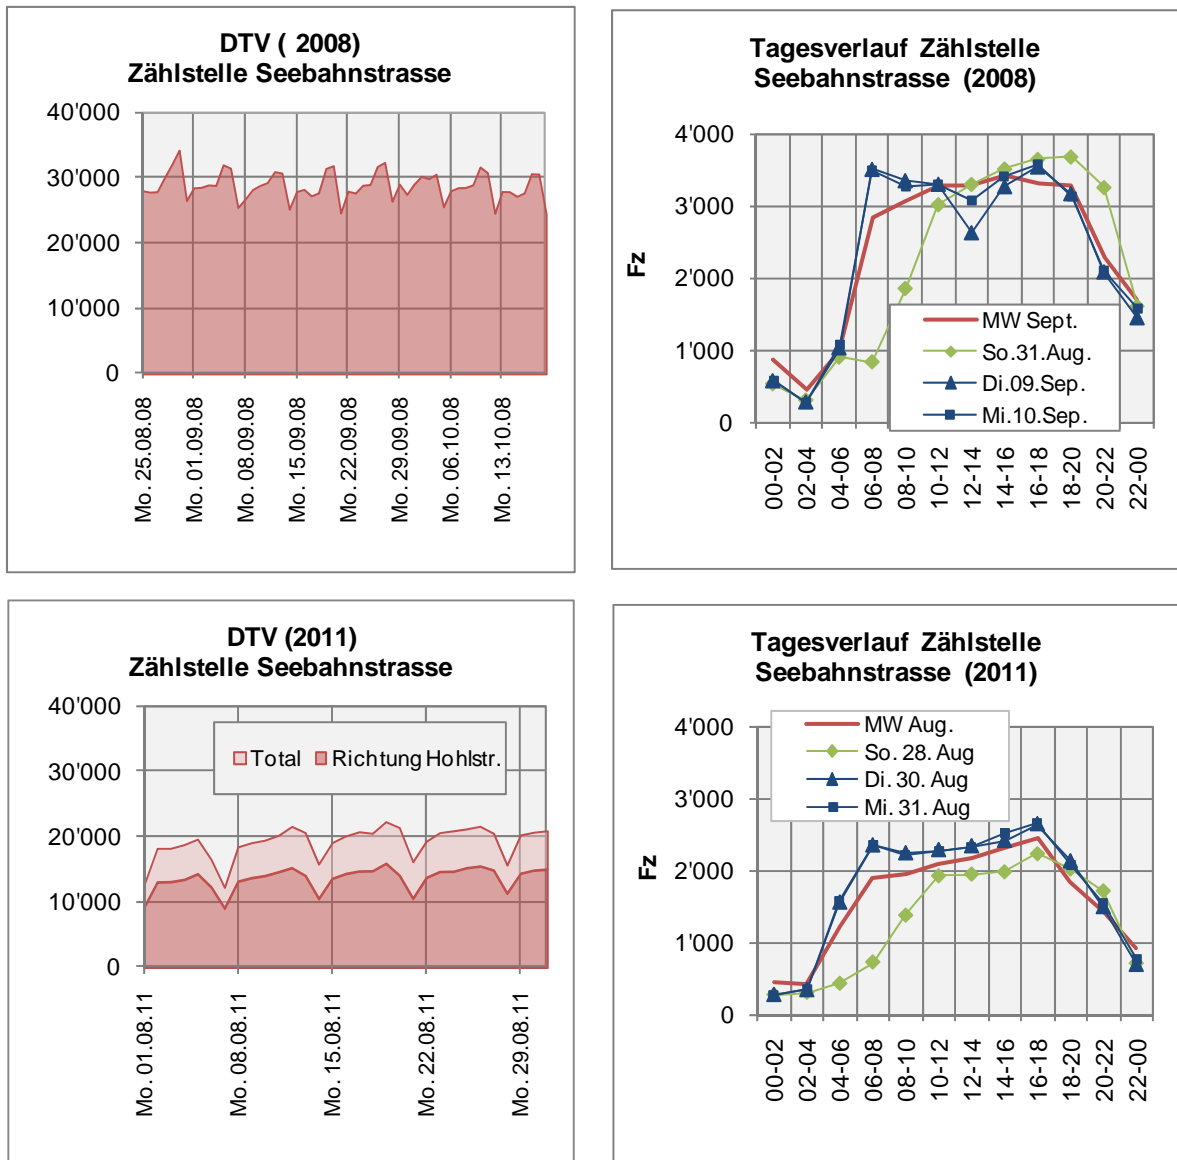
Abb. 5 Verkehr an der Seebahnstrasse im Bereich der Messstation

Die Seebahnstrasse war vor dem Mai 2009 Teil der Nord-Süd-Transitachse in Zürich. Pro Tag befuhren sie im Bereich der Zählstelle Seebahnstrasse 251 knapp 30'000 Fahrzeuge. Der Schwerverkehrsanteil belief sich durchschnittlich auf hohe 6-7% [6]. Als der Uetlibergtunnel eröffnet wurde, begannen im Zuge flankierenden Massnahmen zur Westumfahrung Zürich, die Bauarbeiten in der Stadt Zürich. Eine Reduktion der Fahrspuren auf der Seebahnstrasse sorgte in dieser Zeit für weniger Verkehr. Mit der Beendigung der Bauarbeiten an der Seebahnstrasse,

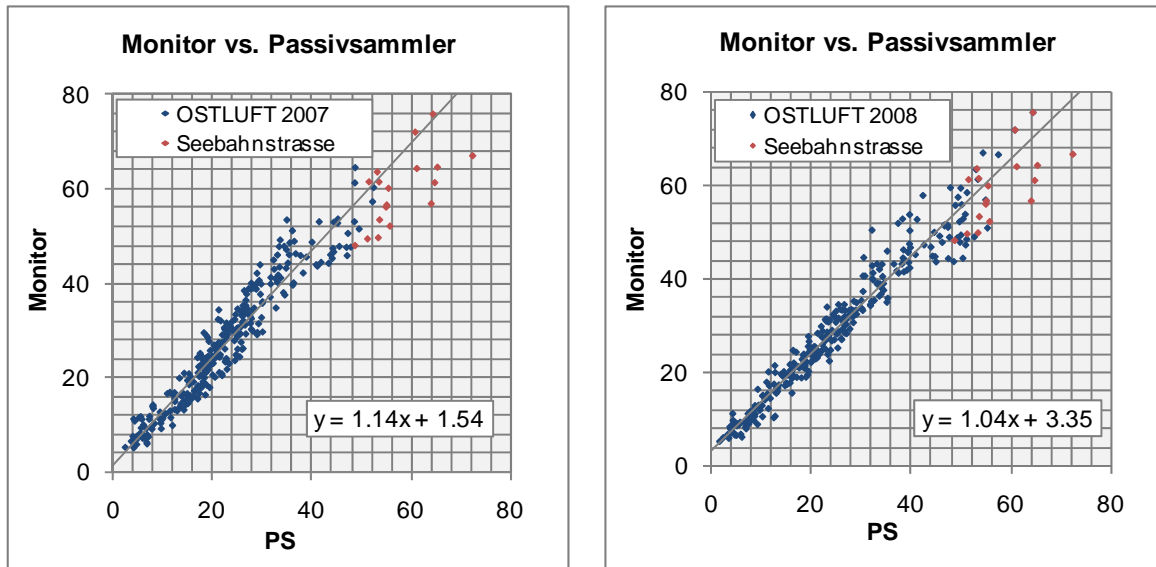
Abb. 7 Vergleich zwischen Passivsammler- und kontinuierlichem Messverfahren 2007 und 2008

Der Umwelt- und Gesundheitsschutz (UGZ) führt im Auftrag von OSTLUFT die Messungen von NO_2 mittels Passivsammlern aus. Wurden die Messwerte der Seebahnstrasse mit der Kalibrationsfunktion für Passivsammler von OSTLUFT aus dem Jahr 2008 verglichen, passten sie sich relativ gut ein. Verglichen mit der Funktion von 2007, überschätzten die Passivsammler an der Seebahnstrasse die NO_2 -Konzentration. Zur Überführung der PS-Messwerte auf das Referenzverfahren, wurde die Kalibrationsfunktion von 2007 verwendet (Abb. 7).

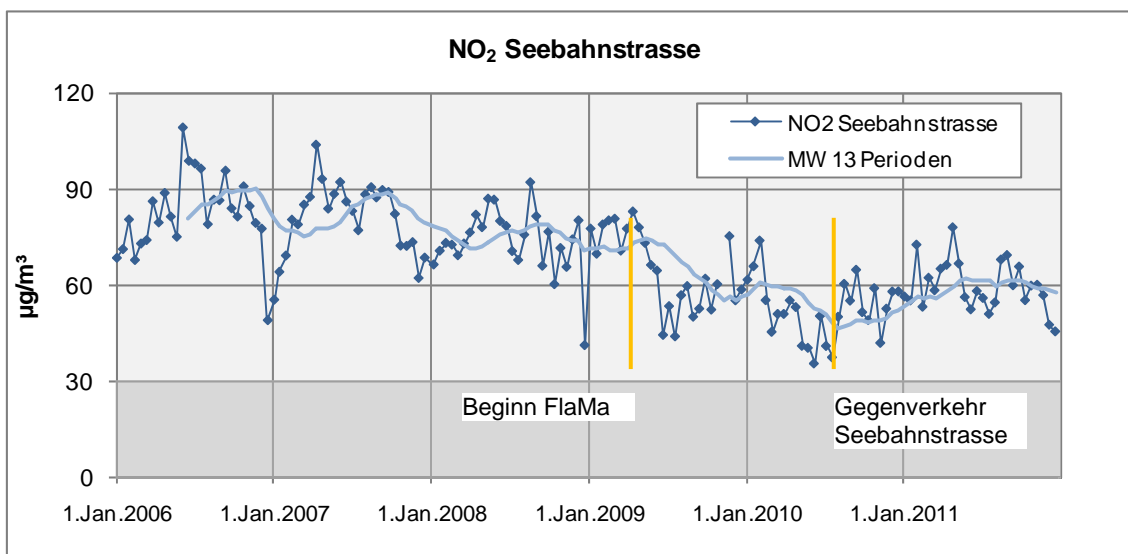
Abb. 8 NO₂-Belastung an der Seebahnstrasse 229 im Verlauf der letzten fünf Jahre

Bis Mai 2009 und der Eröffnung des Uetlibergtunnels war die Seebahnstrasse eine Transitachse in Zürich. Mit Beginn der Umsetzung der flankierenden Massnahmen und der entsprechenden Bautätigkeit nahm der Verkehr stark ab, dafür führten Stickoxidemissionen der Baustellen zu teils erhöhten NO₂-Messwerten. Ab Anfang August 2010, nach Abschluss der Bauarbeiten wurde die Seebahnstrasse für den Gegenverkehr geöffnet und die Anzahl Fahrzeuge nahm wieder zu. Der Anteils des Schwerververkehrs hat dabei jedoch deutlich abgenommen [8]. Diese Entwicklung ist in Abb. 8 an Hand des NO₂-Verlaufes sichtbar. Im Frühling 2009 nahm die NO₂-Belastung nach der Inbetriebnahme der Westumfahrung rasch ab und begann mit dem Ende der Bautätigkeiten an der Seebahnstrasse wieder langsam anzusteigen.

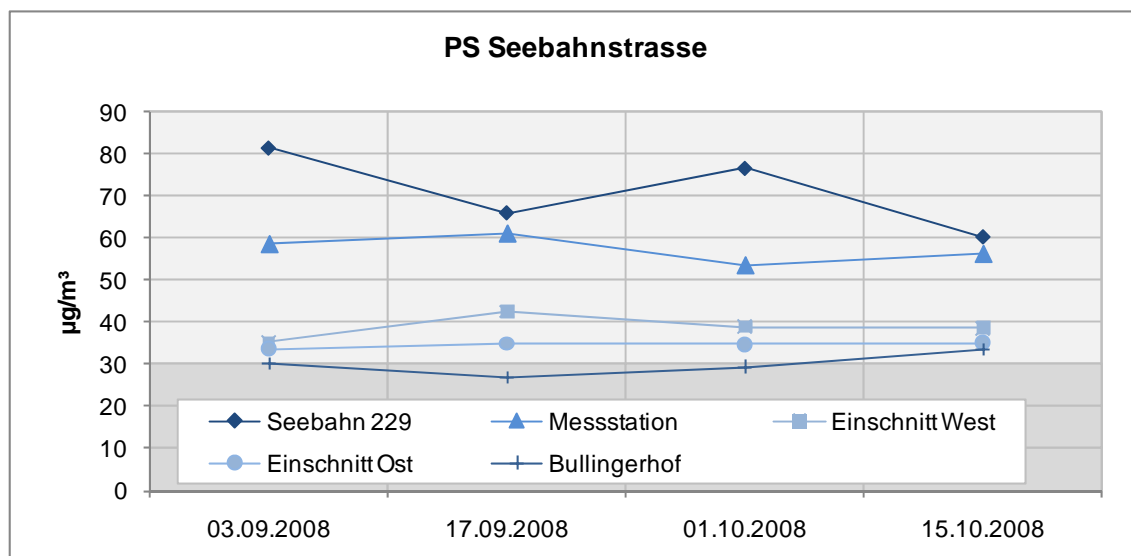
Abb. 10 Passivsammlermesswerte der Seebahnstrasse während der zweimonatigen Messung im Vergleich

Während der zweiten Messphase wurden neben den drei Passivsammlern an der Seebahnstrasse zwei weitere Sammler im Bahneinschnitt betrieben. An beiden Seiten des Bahndammes wurde je ein PS aufgestellt. Wie erwartet zeigte es sich, dass die NO₂-Werte bei einer Distanz von 10 Metern zur Fahrbahn (PS Einschnitt West) bereits deutlich abnehmen und sich bei gut 30 Metern Abstand (PS Einschnitt Ost) sich dem Hintergrundwert des Bullingerhofs bereits stark annähern (Abb. 10).

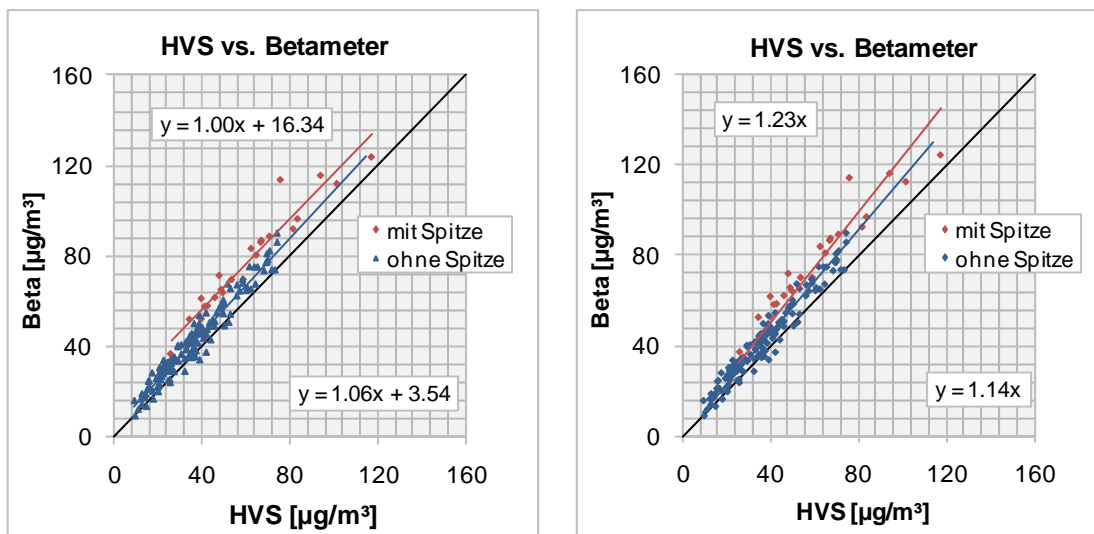
Abb. 13 Tagesmittelwerte mit Feinstaubspitzen (rot) und ohne (blau) von HVS und Betameter im Vergleich

Es zeigte sich, dass das Betameter an Tagen mit PM10-Spitzen systematisch höhere Messwerte gegenüber dem HVS ausgab, als an Tagen ohne PM10-Spitzen. Diese überhöhten Messwerte des Betameters gaben erste Hinweise auf eine veränderte Staubzusammensetzung während den PM10-Spitzen.

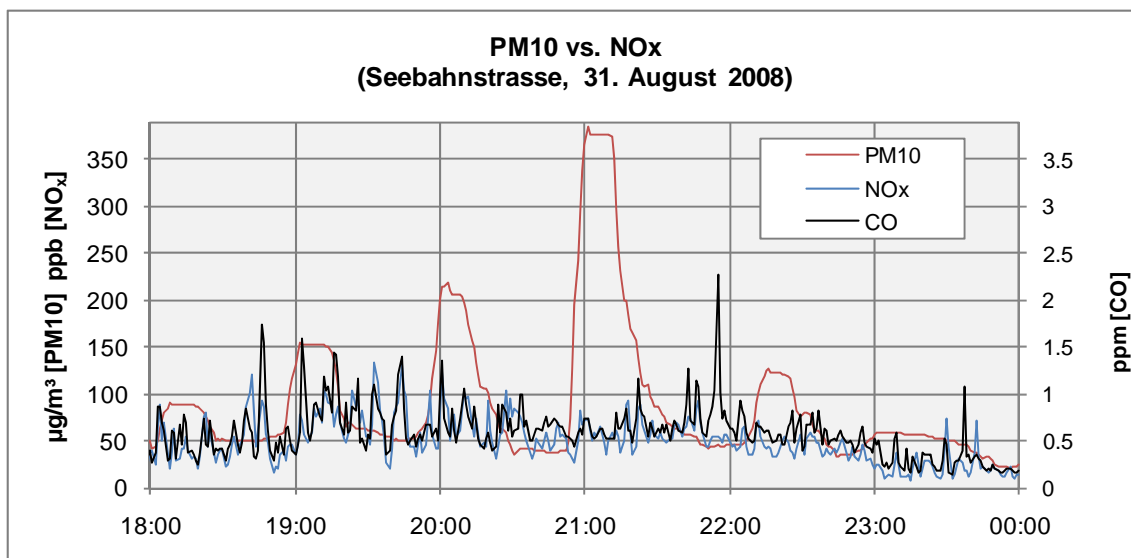
Abb. 18 Zeitabschnitt mit ausgeprägten Feinstaubspitzen

In der Stadt Zürich wird ein bedeutender Anteil der Luftbelastung durch Stickoxide und Feinstaub PM10 vom motorisierten Verkehr verursacht. Der Verlauf der Stickoxide und des Kohlenmonoxids an Tagen mit Feinstaubspitzen zeigte jedoch, wie in der ersten Messkampagne (Abb. 12), auch in der zweiten Messkampagne keine Hinweise auf einen Zusammenhang zwischen Verkehrsaufkommen und Feinstaubspitzen (Abb. 18).

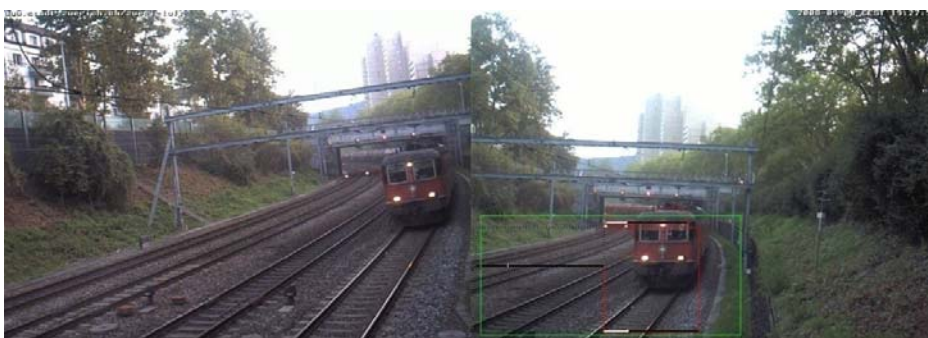
Abb. 19 Zugdurchfahrt eines Güterzuges im Bahneinschnitt Seebahnstrasse, festgehalten von der Webcam

Beobachtungen vor Ort während Feinstaubspitzen ergaben Geruchswahrnehmungen am Messort und Sichttrübungen innerhalb des Bahneinschnittes. Deshalb konnte ein Zusammenhang zwischen Zugpassagen und den zum Teil massiven Feinstaubspitzen angenommen werden, auch wenn in bisherigen Messungen [11] eine nur sehr geringe Beeinflussung der Tagesmittelwerte durch die Bahn ermittelt wurde. Um den Zusammenhang zwischen dem Zugverkehr und den PM10-Spitzen erhärten zu können, wurde an der westlichen Böschung im Bahneinschnitt eine Webcam installiert. Diese zeichnete alle fünf Sekunden ein Bild auf, sobald sich ein bestimmter Bildausschnitt verändert hatte. Auf diese Weise konnten, auf die Minute genau, die Passagen der Züge festgehalten werden. Zusätzlich zur Zeitangabe der Zugpassage waren die Art des Zuges, das befahrene Geleise und die Fahrtrichtung erkennbar.

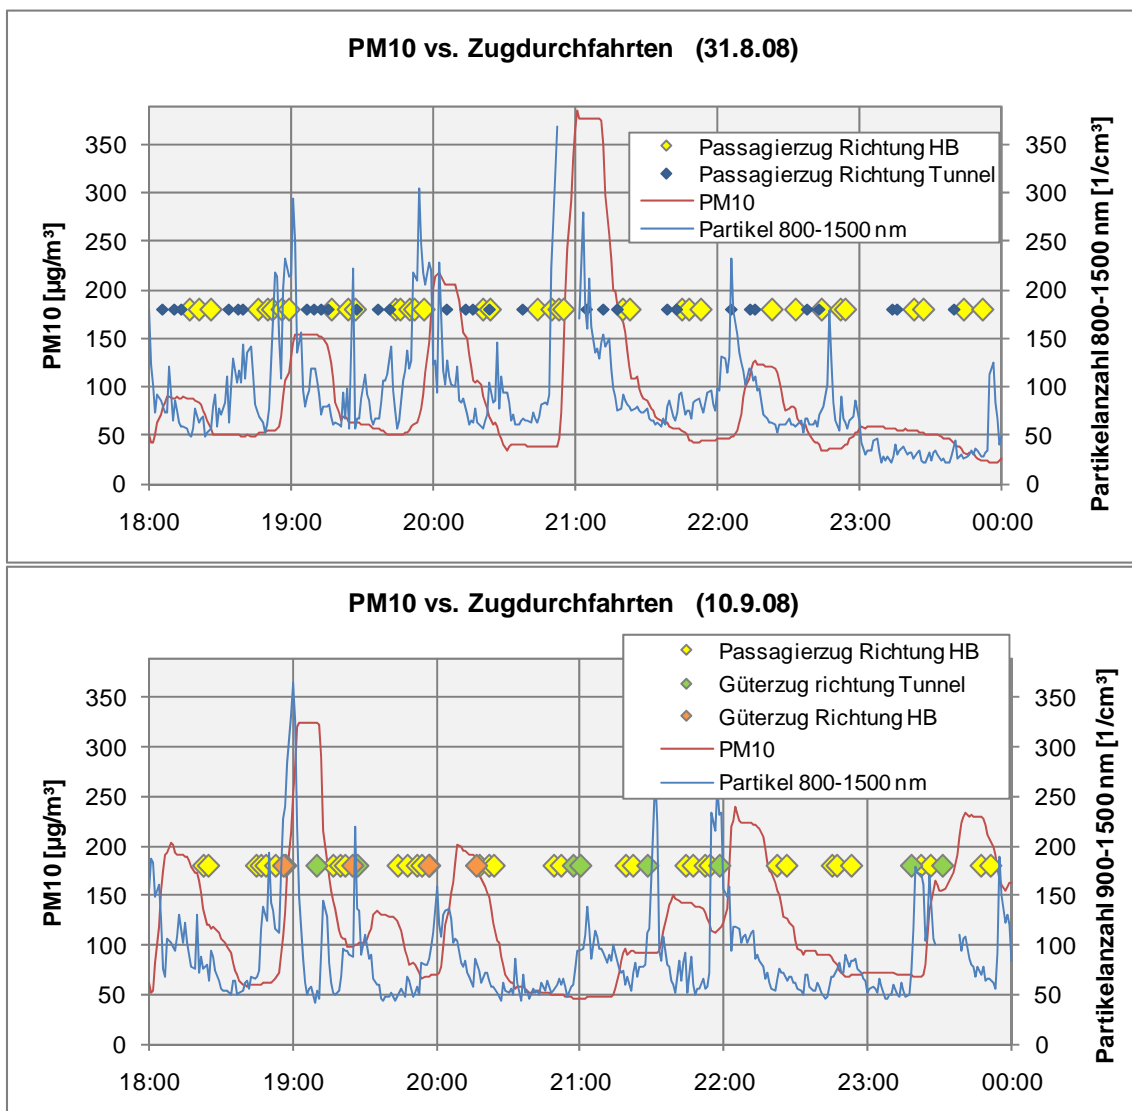
Abb. 20 Der PM10-Verlauf, aufgezeichnet vom Betameter und die Partikelanzahl erfasst vom ELPI im Bereich von 900 nm - 1500 nm, sind den Zugdurchfahrten gegenüberstellt

Die Zugpassagen wurden mit den Staubspitzen auf eine zeitliche Übereinstimmung verglichen. Als Indikator für die Staubbelastung an Ort wurden der Verlauf des Betameters und die Partikelanzahl des ELPI im Bereich zwischen 900 nm und 1500 nm verwendet. In der Zeitspanne von 18 Uhr bis Mitternacht des 31. August 2008, passierten ausschliesslich Personenzüge die Messstelle. Es fiel auf, dass ein Anstieg der Staubwerte mit der Durchfahrt mehrerer Züge innerhalb kurzer Zeit in Richtung HB zusammenfiel (Abb. 20). Die Zugpassagen in Richtung Tunnel liessen praktisch keinen Zusammenhang mit den Feinstaubspitzen erkennen. Am 10. September 2008 hingegen, fuhren auch mehrere Güterzüge an der Messstelle vorbei. Da zeigte sich, dass in dieser Zeitspanne die PM10-Spitzen durchweg mit der Passage eines Güterzuges verbunden waren.

Als Beispiel ist in Abb. 28 der Abend des 10. September 2008 (analog zu Abb. 20, auf Seite 21) dargestellt. Die Minutenwerte der Temperaturlogger (TL) lassen den Schluss zu, dass es bei mehreren Zugpassagen innerhalb kurzer Zeit zu einem verstärkten Temperaturabfall gekommen war. Am deutlichsten ist dies bei den Zugpassagen kurz vor 19 Uhr bis ca. 20 Uhr zu erkennen. Es zeigen beide Temperaturlogger diesen Zusammenhang. Da der TL west mit den tiefsten Temperaturen ebenfalls einen Temperaturrückgang ausweist, handelt es sich bei den nachströmenden kühleren Luftmassen möglicherweise um Luft, die aus dem Zimmerberg-Tunnel stammt.

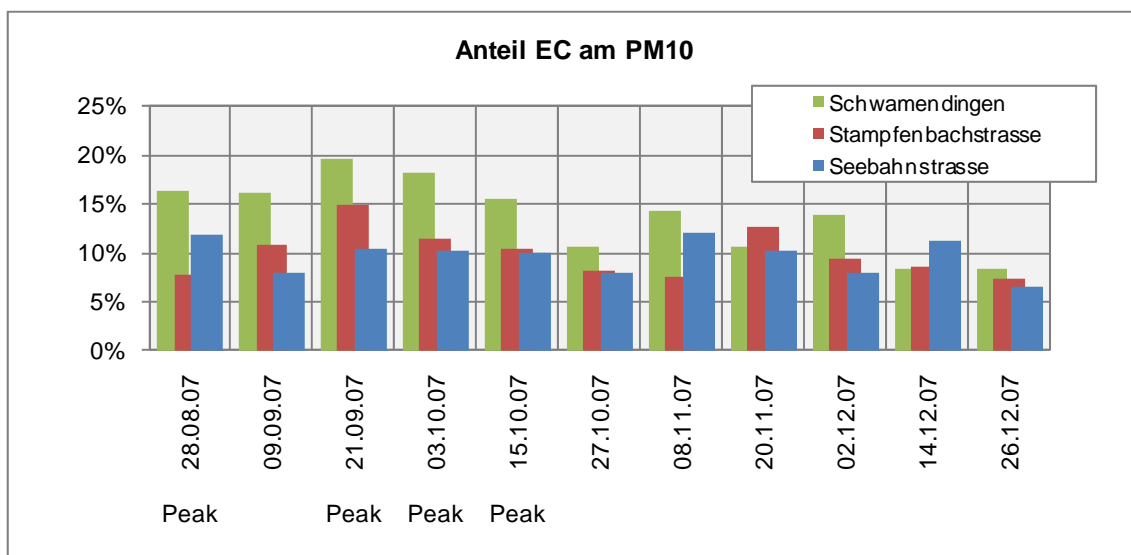
Abb. 21 Anteil an EC am Feinstaub PM10 im Vergleich. Die PM10-Werte stammen vom Betameter und sind auf den HVS bezogen

Die EC- und OC-Auswertung basiert auf der Analyse von elf HVS-Filterproben während der ersten Messperiode. Unter diesen Tagesproben enthielten deren vier Partikel von Feinstaubspitzen. Wurde der Anteil an EC am PM10 der Messstation Seebahnstrasse mit dem EC-Gehalt der Stationen Stampfenbachstrasse und Autobahn Schwamendingen verglichen, zeigte sich keine erhöhte Belastung an der Seebahnstrasse.

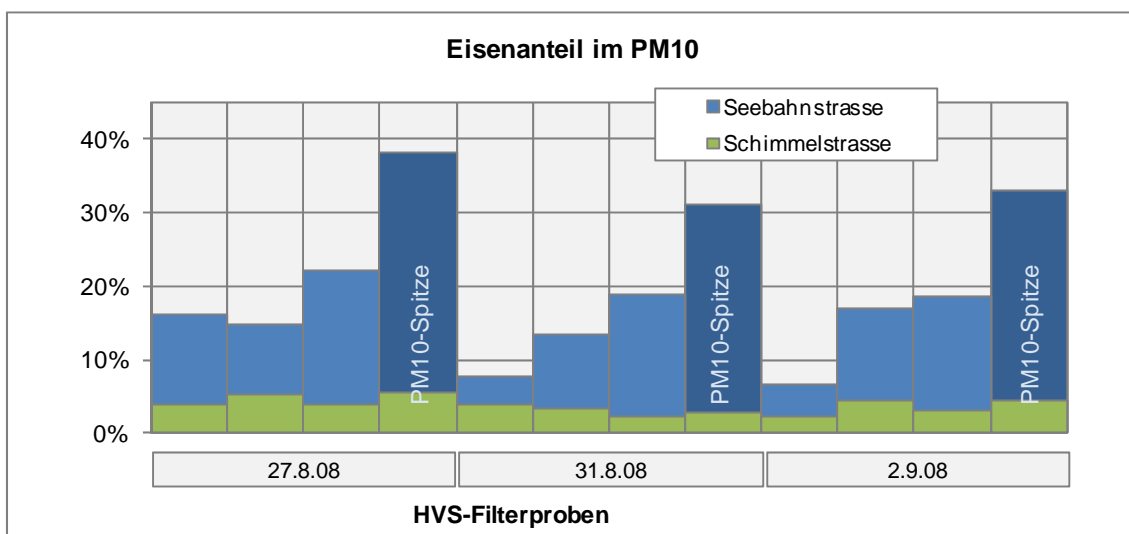
Abb. 22 Eisenanteile im PM10 an drei ausgewählten Tagen mit PM10-Spitzen

Eine weitere Möglichkeit Hinweise auf die Herkunft der PM10-Spitzen zu erhalten, stellte die Untersuchung der HVS-Filter mittels Röntgenfluoreszenz (XRF) dar. Mit dieser Methode lässt sich die Zusammensetzung der Feinstaubprobe bezüglich ihrer Elemente untersuchen. Von den 19 untersuchten Elementen standen die Metalle im Vordergrund. Erhöhte Gehalte an Metallen, wie Eisen, Kupfer oder Chrom deuten auf die Eisenbahn als Emittenten hin. Sie ist aber vor allem eine Quelle von Eisenpartikeln. In Abb. 22 ist der Anteil von Eisen im PM10 an der Seebahnstrasse und der Schimmelstrasse dargestellt. Während den abendlichen PM10-Peaks dreier Tage stiegen die Eisenanteile der 6h-Proben an der Seebahnstrasse jeweils markant an. Der Eisenanteil an der Seebahnstrasse war zudem in allen untersuchten PM10-Proben um ein Vielfaches höher als an der Schimmelstrasse.
